# Rapport d'inspection préachat

Dossier : **#329**

Inspecté le : **2025-09-22**

2976 rue des Aubépines Jonquière, QC

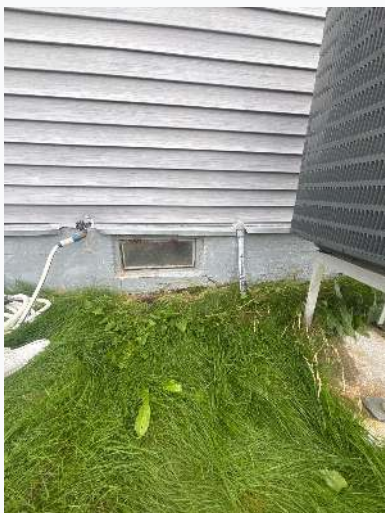
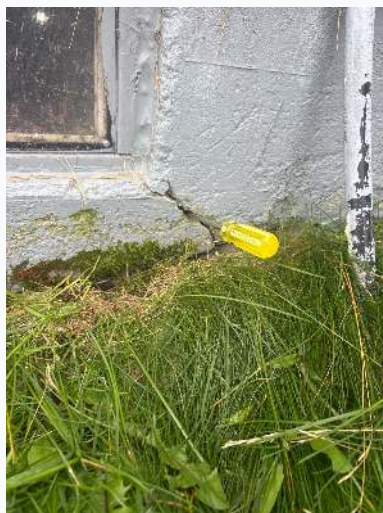
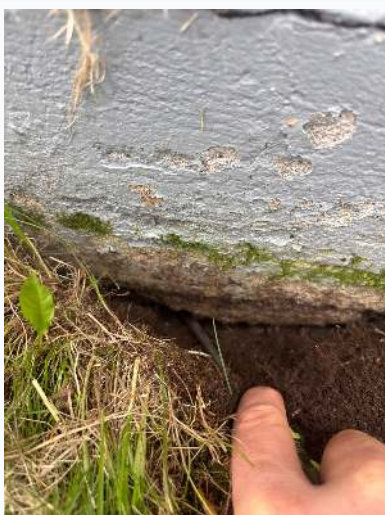
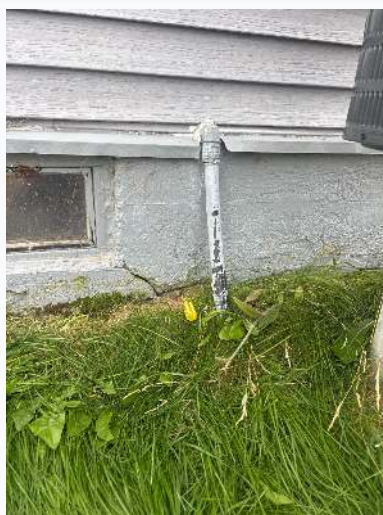
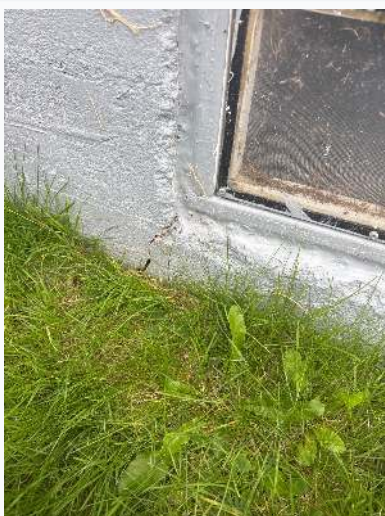
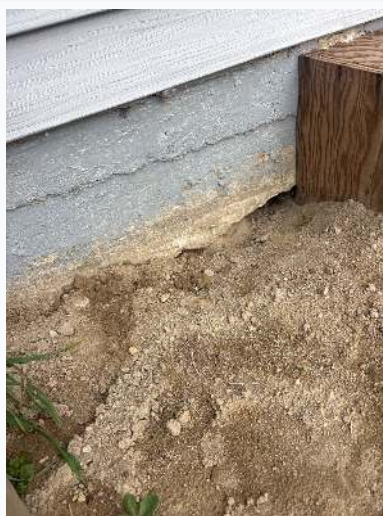
Nous avons observé la présence de plusieurs fissures sur les fondations de béton coulé.

Les fissures sur les fondations, aussi petite quelle semble être, présente un risque d'infiltration vers le bâtiment. Les fondations sont un élément structural supportant la majeure partie des charges du bâtiment et protégeant les infrastructures souterraines du l'eau.

Il est important d'identifier les causes de la fissuration de la fondation. Cela peut inclure une pression hydrostatique excessive, des mouvements de sol ou des problèmes de drainage. En identifiant et en corrigeant ces problèmes, vous pouvez éviter que la fondation ne se fissure à nouveau à l'avenir.

Il est impossible en inspection préachat de déterminer la cause ou la nature d'une fissure, seule une expertise approfondie et exhaustive pourrait en établir les causes.

Il est important de prendre des mesures correctives rapidement pour réparer une fondation fissurée en plusieurs endroits afin d'éviter que la situation ne s'aggrave et de prévenir, les risques d'infiltrations d'eau à l'intérieur du bâtiment et d'autres dommages au béton.

***Nous recommandons de faire évaluer par une compagnie spécialisée les fissures présentes et ce avant l'échéance de la clause d'inspection de la promesse d'achat.***

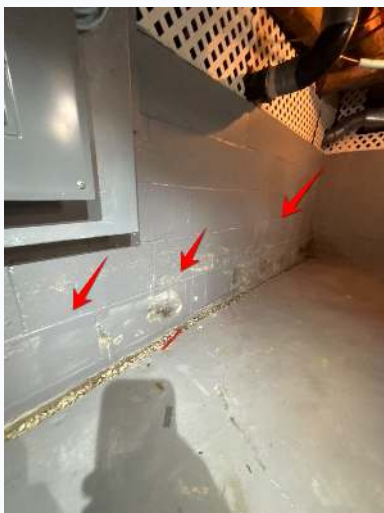
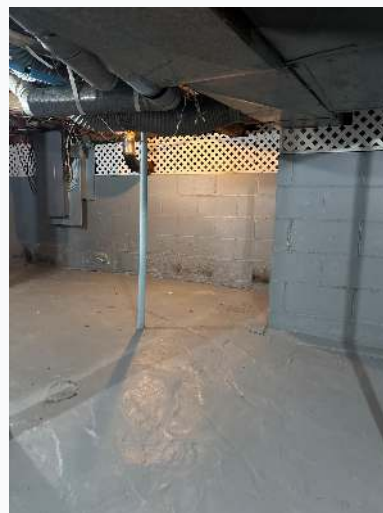
Nous avons observé la présence d'efflorescence sur certaines sections des fondations lors de notre inspection. L'efflorescence se manifeste par un dépôt blanchâtre qui apparaît sur les surfaces en béton ou en maçonnerie. Ce phénomène est généralement dû à la migration de sels solubles à travers le matériau, qui cristallisent ensuite à la surface.

Les fondations lors de leur mise en oeuvre sont imperméabilisée par un enduit qui avec le temps se dégrade et perd de son efficacité au bout de 20 à 30 ans en moyenne. Il est également possible que certains murs ne soient pas protégés du tout selon les années de construction.

La présence d'efflorescence n'est pas seulement un problème esthétique. Elle peut également être un indicateur d'humidité excessive dans les matériaux de construction tel le béton et la maçonnerie, ce qui pourrait potentiellement compromettre leur intégrité structurelle à long terme. Par ailleurs, cette humidité peut favoriser le développement de moisissures, la dégradation de matériaux putrescibles à proximité, ce qui constitue un risque pour la qualité de l'air intérieur de la bâtisse.

Nous recommandons de solliciter l'expertise d'un professionnel spécialisé dans le traitement des fondations pour une évaluation plus approfondie. Ce spécialiste pourra déterminer l'origine précise de l'humidité et recommander des solutions adaptées pour réduire l'impact de l'efflorescence et prévenir sa réapparition. Sans intervention appropriée, les problèmes liés à l'humidité peuvent s'aggraver et induire des coûts de réparation substantiels à l'avenir.

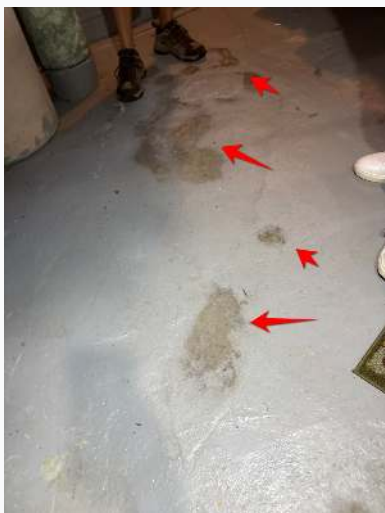
Nous avons observé au cours de notre inspection que la dalle de béton montre des signes d'humidité. Il est possible que la dalle soit âgée et potentiellement installée sans pare-vapeur adéquat. Cette situation pourrait provenir de divers facteurs environnementaux ou de méthodes de construction utilisées lors de l'installation initiale.

Les conséquences d'une telle configuration peuvent être significatives. L'humidité persistante peut entraîner la dégradation du béton, ce qui compromet sa durabilité et peut affecter l'intégrité structurale de l'ensemble du bâtiment. De plus, l'absence de pare-vapeur adéquat pourrait permettre une migration accrue de l'humidité, ce qui pourrait exacerber les problèmes d'humidité non seulement dans les dalles, mais aussi dans les espaces environnants.

Nous recommandons fortement de solliciter les services d'un professionnel accrédité pour évaluer en détail l'ampleur des impacts de l'humidité et de l'ancienneté des dalles de béton. Un professionnel pourra proposer les mesures nécessaires pour corriger la situation actuelle et donner des conseils précis pour prévenir de futurs problèmes liés à cette condition.

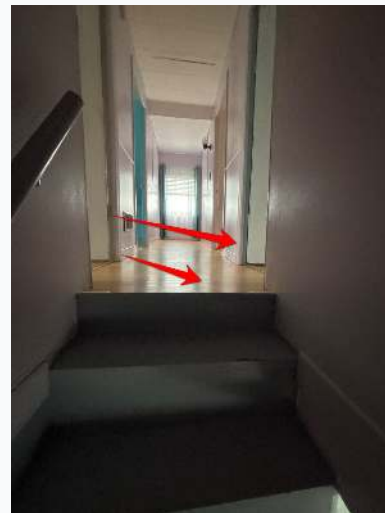
Une ou plusieurs colonnes semblent avoir été déplacées lors de l'inspection et, de plus, elles présentent une faiblesse préoccupante. Ce constat nécessite une évaluation approfondie par un ingénieur ou un entrepreneur en structure pour identifier l'incidence possible sur la stabilité et l'intégrité globale de la structure. Les colonnes servent d'éléments verticaux essentiels, assurant la distribution des charges descendantes des planchers, toits ou autres structures supérieures, en supportant ces dernières de manière continue et fiable.

Sans une intervention appropriée, les colonnes en question pourraient compromettre la sécurité du bâtiment si leur capacité à supporter les charges est insuffisante. Ce dysfonctionnement pourrait conduire à une surcharge des piliers adjacents et affecter l'équilibre structurel, augmentant ainsi le risque de défaillances locales ou globales qui menacent l'intégrité du bâtiment. Il est à noter que le plancher à l'étage était déformé.

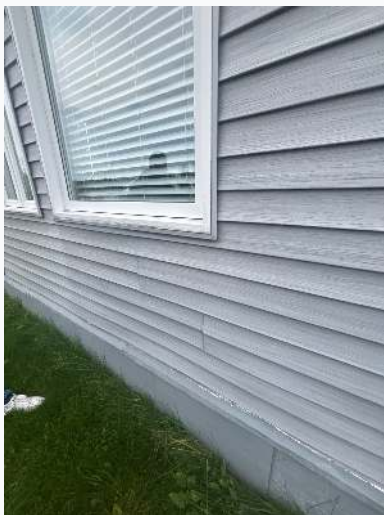
Nous avons observé des gondolements du revêtement extérieur lors de notre inspection. Cela peut résulter d'une installation inappropriée ou de variations climatiques qui ont causé l'expansion et la contraction des matériaux, menant à des déformations visibles.

Les conséquences de ces gondolements peuvent compromettre l'intégrité structurelle globale des murs, en plus d'augmenter les risques d'infiltration d'eau, ce qui peut entraîner des dommages supplémentaires aux structures internes et à l'isolation. Le manque de dégagement approprié entre les planches peut également aggraver ces effets en restreignant la circulation naturelle de l'air.

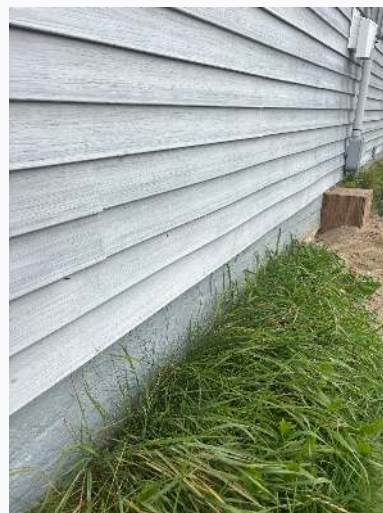
Nous constatons que lors de l'inspection du revêtement extérieur du bâtiment, l'absence de lame drainante et l'obstruction de la lame d'air située derrière le revêtement.

L'absence de circulation d'air adéquate et l'obstruction rencontrées peuvent conduire à des conséquences préoccupantes telles que l'accumulation d'humidité. Ceci favorise, à long terme, la dégradation des matériaux constitutifs des murs et peut entraîner des problèmes sérieux de moisissure ou de pourriture. Ces conditions altèrent non seulement la longévité du revêtement.

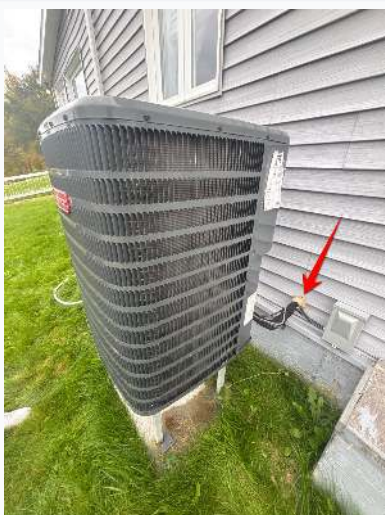
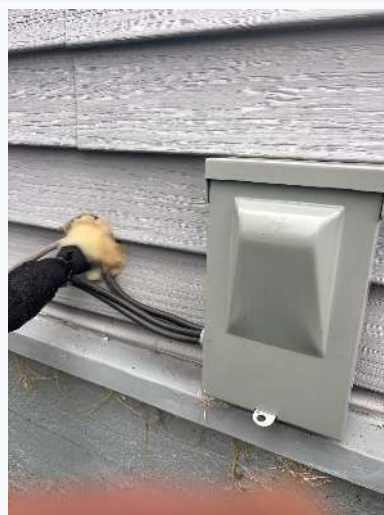
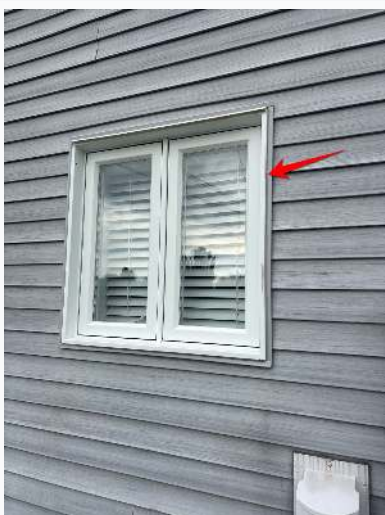
Des signes de dessèchement, de fissuration, d'usure et parfois même d'absence de calfeutrage ont été observés autour de certaines ouvertures extérieures de l'enveloppe du bâtiment, notamment près des portes, fenêtres ou sorties de ventilation. Le calfeutrant assure un rôle de barrière étanche contre l'eau, l'air et les nuisibles. Sa détérioration compromet l'efficacité de cette barrière, ce qui peut entraîner des infiltrations d'eau dans les murs, favoriser l'humidité excessive et permettre l'entrée d'insectes ou de petits animaux. Ces situations peuvent à leur tour causer des dommages aux matériaux de construction et entraîner des problèmes de qualité de l'air intérieur.

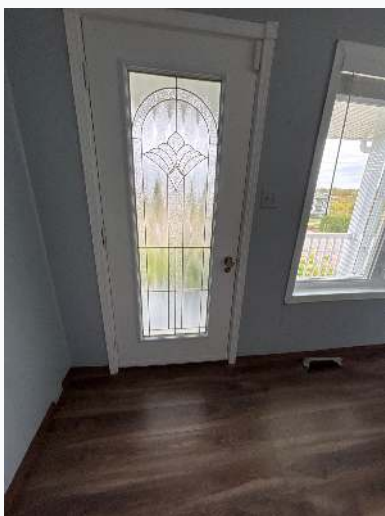
Lors de l'inspection, nous avons constaté que le loquet de la porte était défectueux.

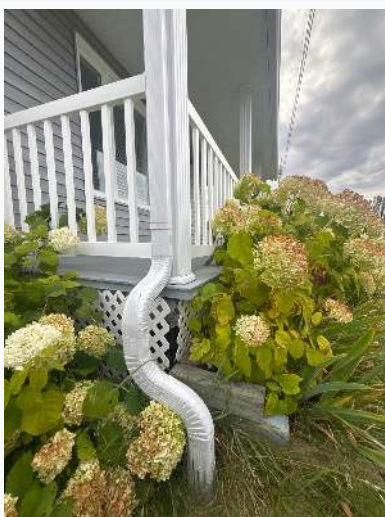
Nous avons observé que l'une des colonnes supportant la terrasse présente une inclinaison. Cette situation peut compromettre la stabilité de la terrasse et, à long terme, affecter la sécurité de la structure. Une colonne inclinée peut entraîner une répartition inégale des charges, ce qui pourrait entraîner des mouvements ou un affaissement de la terrasse.

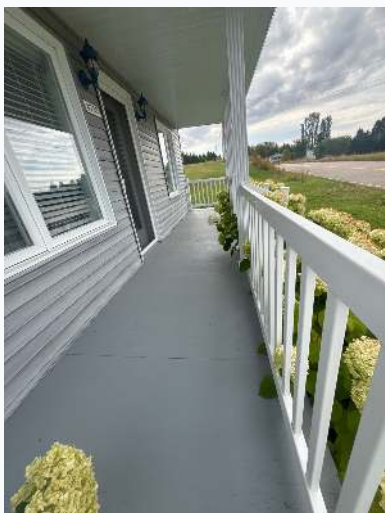
Nous avons observé que le contreplaqué a été utilisé comme support de plancher pour la terrasse lors de l'inspection. Cette pratique, bien que courante dans certaines constructions, n'est généralement pas recommandée pour les applications extérieures sans traitements spécifiques contre l'humidité et les intempéries.

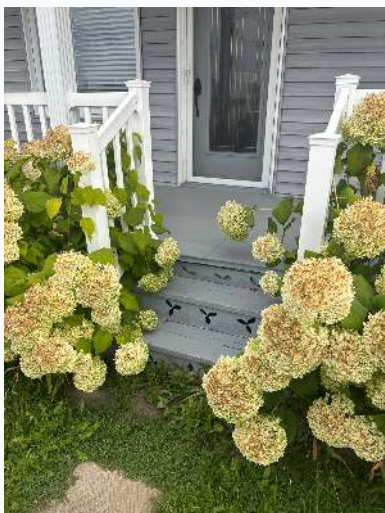
Nous avons observé lors de l'inspection que des marches de l'escalier extérieur sont dans un état de pourrissement.

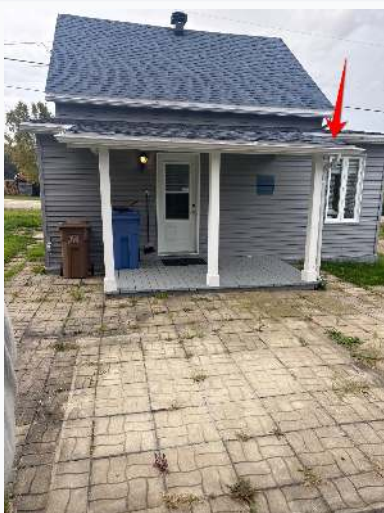
Nous avons observé une déformation notable de l'avant-toit lors de notre inspection. Cette partie de la structure, essentielle pour la protection contre les éléments extérieurs, présente des signes de détériorations qui peuvent affecter l'intégrité et l'esthétique du bâtiment.

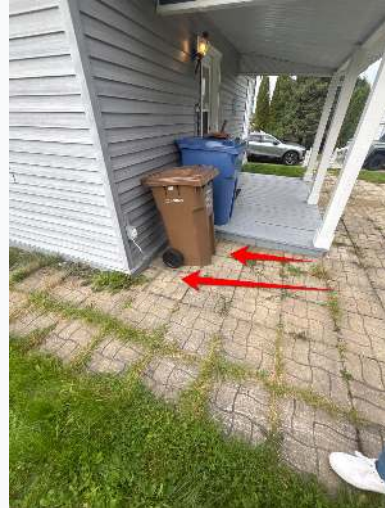
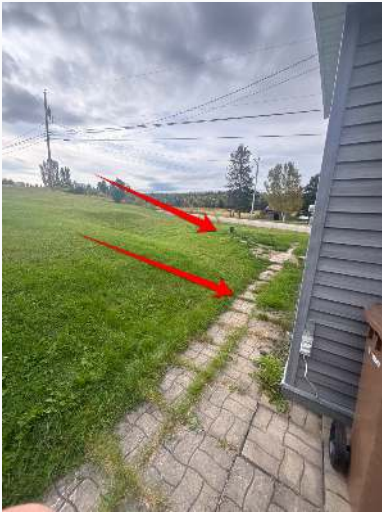
Nous avons observé que la pente du terrain adjacent à votre bâtiment est négative, ce qui conduit à un écoulement des eaux pluviales en direction de la structure-même du bâtiment. Cette configuration topographique peut poser un risque potentiel pour l'intégrité de votre établissement.

Comme recommandé dans la fiche Murs de fondation page 27, il est possible que vous ayez à imperméabiliser une partie du haut de la fondation si le nivellement que vous avez prévu couvrira la fondation au-dessus de la ligne d'imperméabilisation initialement prévue par votre constructeur.

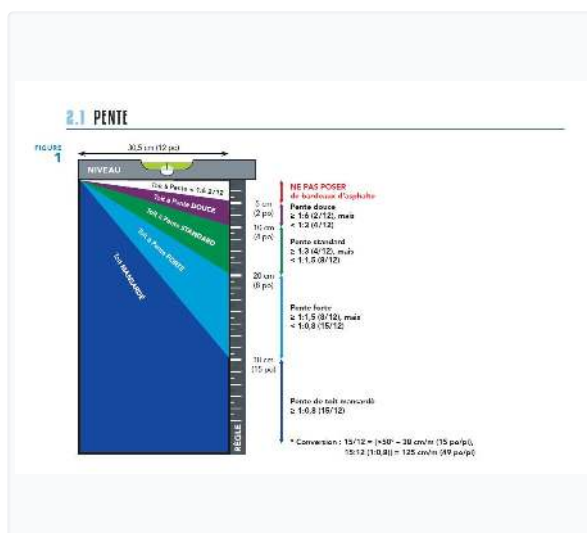
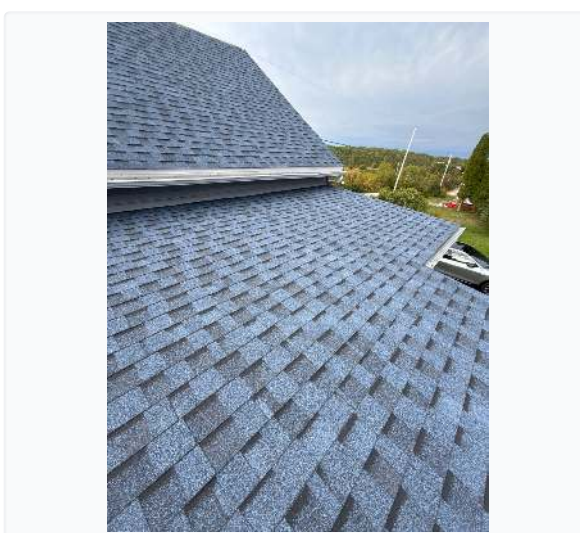
La toiture présente des bardeaux installés sur une surface égale inférieure ou égale à une pente 3/12. Cette situation est à la limite des recommandations des guides d'installation des fabricants. Une pente adéquate est essentielle pour garantir un bon écoulement de l'eau, ce qui réduit le risque d'accumulation qui peut compromettre l'intégrité de la toiture.

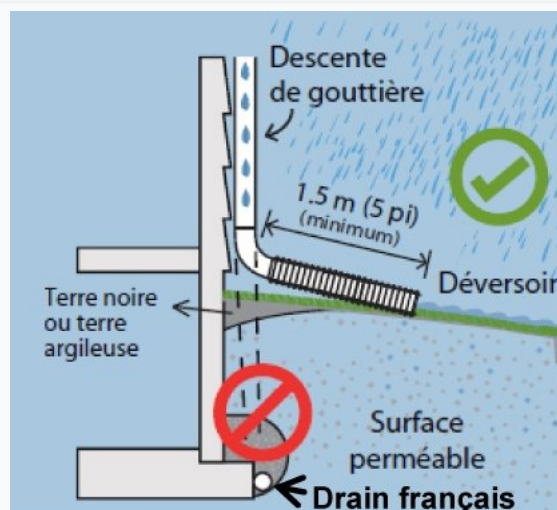
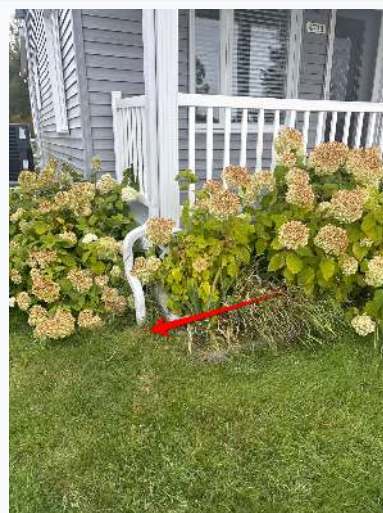
Nous avons observé lors de l'inspection que les descentes de gouttières se déversent dans un conduit dont la destination demeure inconnue. Il semble également possible que les gouttières soient reliées directement au drain de fondation. Ces constats peuvent indiquer une configuration non standard du système d'évacuation des eaux pluviales.

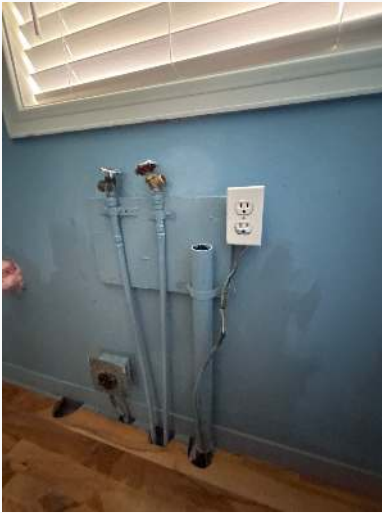
Nous avons observé que l'installation des branchements de la laveuse à linge a été effectuée de manière artisanale. Cette façon de procéder, souvent improvisée, peut ne pas suivre les normes et les techniques recommandées pour ce type d'installation. Il est essentiel que tous les équipements sanitaires soient installés correctement pour assurer leur fonctionnement optimal et sécuritaire.

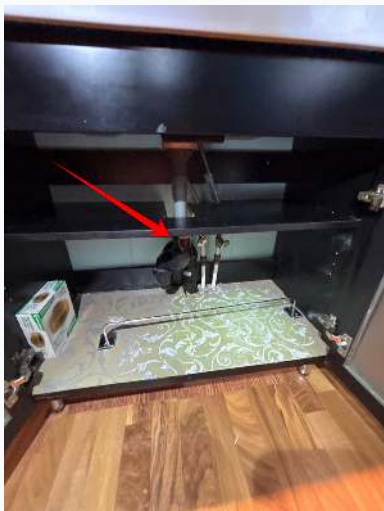
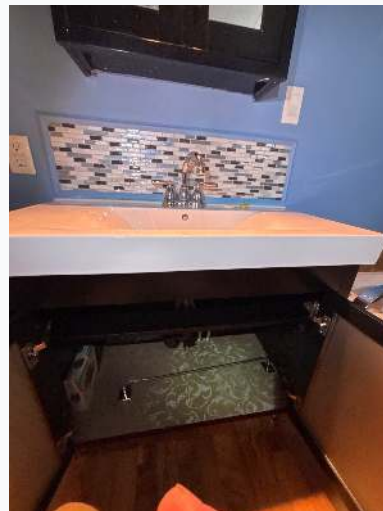
**Nous avons observé une fuite active sous l'un des appareils sanitaires. Cette anomalie concerne spécifiquement la plomberie associée à l'appareil, manifestant une accumulation d'eau qui n'est pas normale. La présence de cette fuite a été constatée lors de l'inspection de routine de l'installation, indiquant un défaut qui requiert une attention immédiate.**

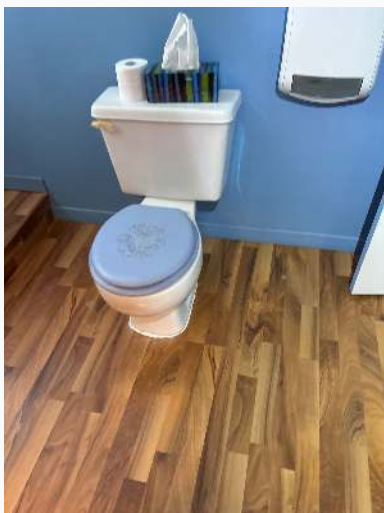
Nous avons constaté que la toilette est mal fixée au sol. Cette situation présente autant des risques en termes d'utilisation quotidienne que de sécurité structurelle long terme. Il est impératif de noter qu'une installation inadéquate peut favoriser divers problèmes, bien que visuellement cela puisse sembler insignifiant à première vue.

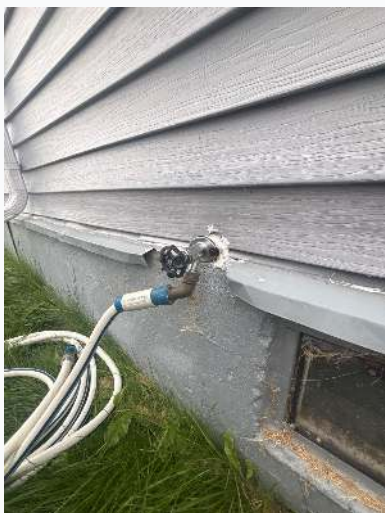
Nous avons identifié un problème au niveau du robinet extérieur et de la sortie d'eau: ceux-ci sont mal fixés.

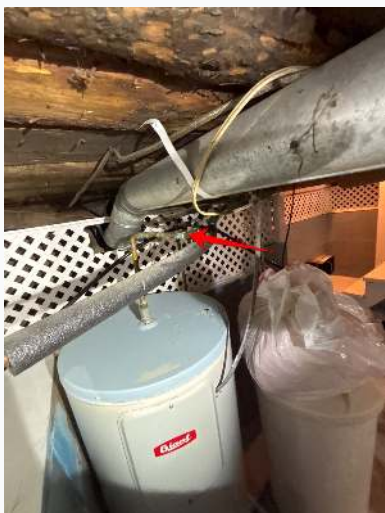
Nous avons observé la présence de vert-de-gris sur les conduits d'alimentation d'eau en cuivre. Ce phénomène se caractérise par une coloration verte ou turquoise qui se forme à la surface du métal, souvent indicatif d'une oxydation prolongée. Cette situation peut suggérer un contact avec l'humidité ou une réaction chimique avec d'autres substances présentes dans l'environnement immédiat des tuyauteries.

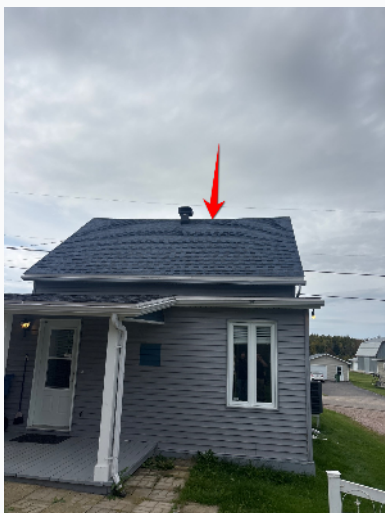
Nous avons observé l'absence d'événement de plomberie visible sur le toit de la propriété inspectée. Cet élément est essentiel dans tout système de plomberie résidentiel pour assurer une évacuation efficace et conforme des tuyaux d'évacuation. L'événement permet d'équilibrer la pression d'air dans les tuyauteries et facilite le flux normal des eaux usées et des gaz d'évacuation.

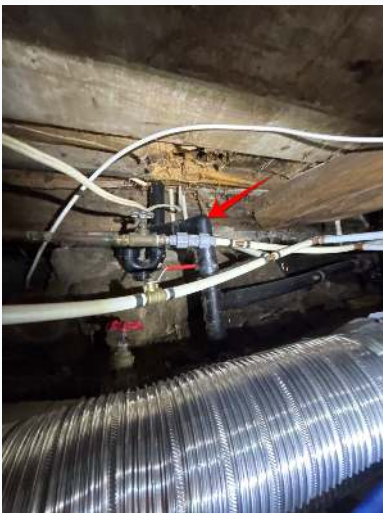
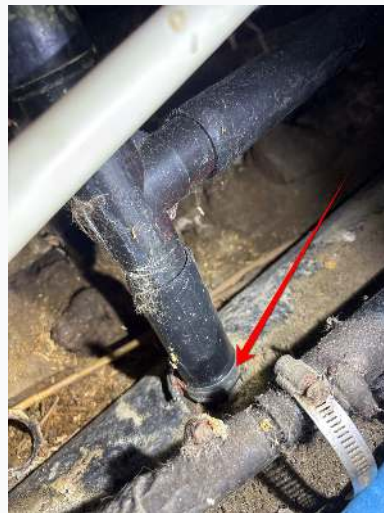
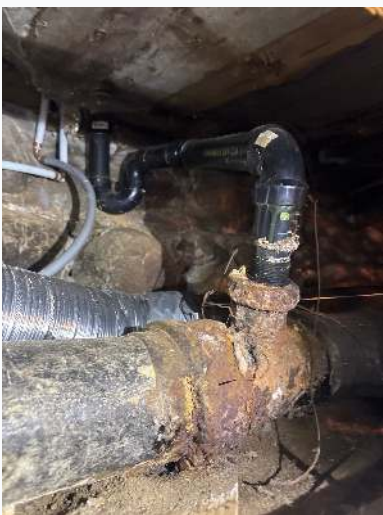
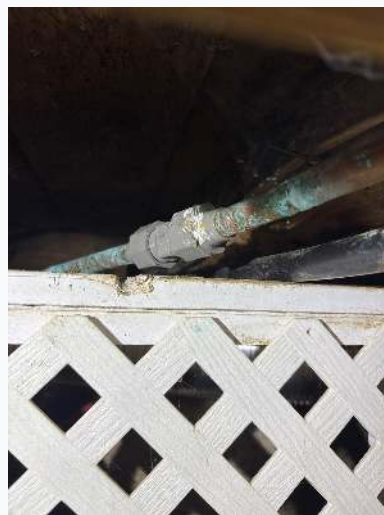
Les tuyaux d'évacuation présentent des raccords inadéquats et montrent des signes de travail artisanal. Ces éléments, associés à de nombreux défauts d'installation et de matériaux, compromettent le système global. La plomberie, pour fonctionner de manière optimale, nécessite une installation réalisée selon les normes, utilisant des matériaux appropriés. L'absence de ces critères peut entraver l'efficacité du réseau de plomberie.

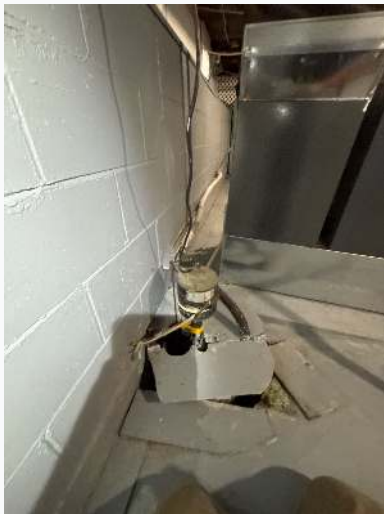
Le raccordement de la pompe submersible observée est de conception artisanale, ce qui soulève des préoccupations quant à sa fiabilité, sa sécurité et sa conformité aux bonnes pratiques. Une installation non professionnelle peut inclure des raccords inadéquats, des matériaux non appropriés ou une absence de dispositifs de protection essentiels, augmentant ainsi les risques de défaillance, de fuites ou de contamination. La pompe lors des tests était mal calibrée.

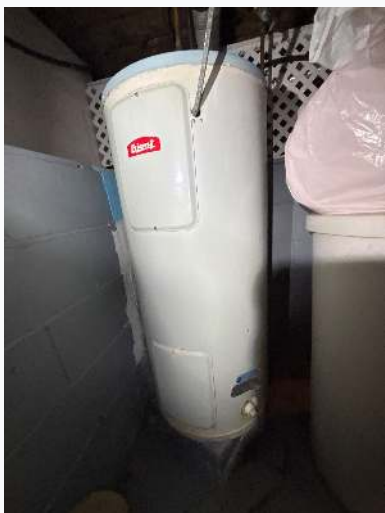
Nous avons observé que le chauffe-eau en place dans la propriété a atteint sa durée de vie, qui est généralement d'environ 10 ans. Il est important de noter que l'âge actuel de l'appareil suggère qu'un remplacement pourrait être nécessaire pour maintenir son efficacité et sa sécurité.

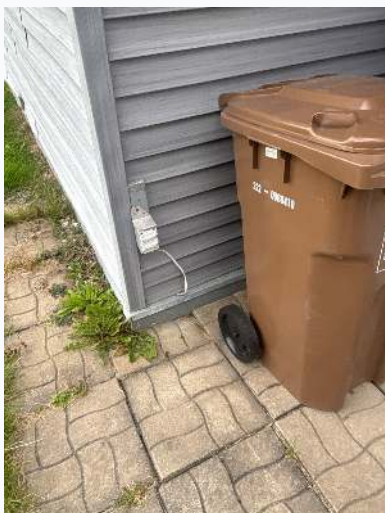
Nous avons observé que le câblage électrique utilisé pour les installations extérieures n'est pas adéquat pour cet usage. En particulier, certains câbles employés ne sont manifestement pas conçus pour résister aux conditions extérieures telles que l'exposition aux rayons UV.

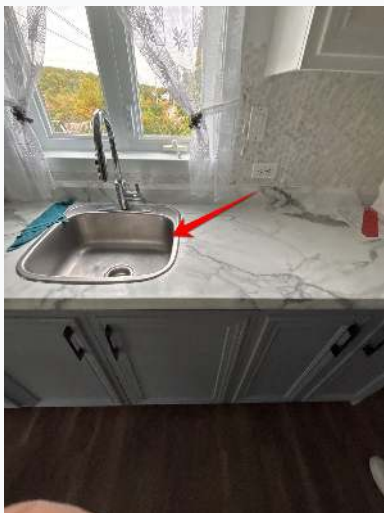
Nous avons observé l'absence de prise DDFT (disjoncteur de fuite à la terre) à proximité d'un bassin d'eau dans l'intérieur examiné. Il est essentiel que des prises DDFT soient installées dans les zones où l'eau est présente pour assurer la sécurité des utilisateurs.

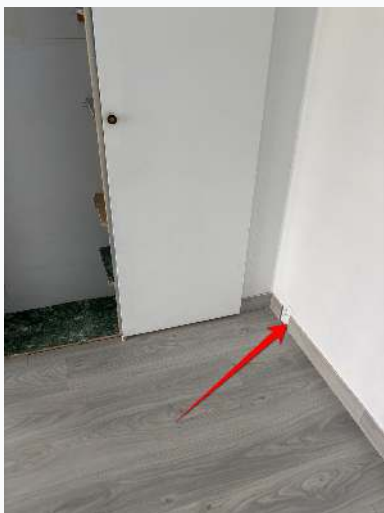
Une prise électrique a été installée directement sur le plancher avec une orientation dirigée vers le plafond. Cette disposition inhabituelle peut représenter un risque accru d'infiltration de liquides ou d'accumulation de poussière, ce qui pourrait compromettre la sécurité électrique. Les prises au sol sont généralement prévues pour des applications précises et doivent répondre à des normes spécifiques en matière d'étanchéité et de protection mécanique.

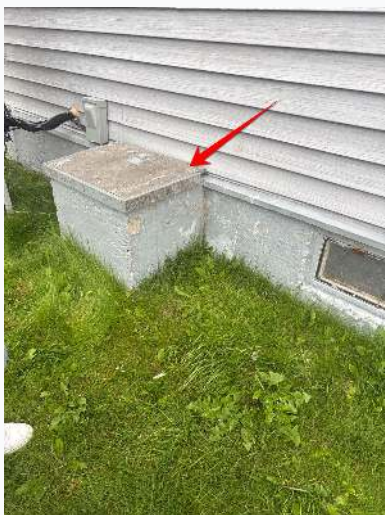
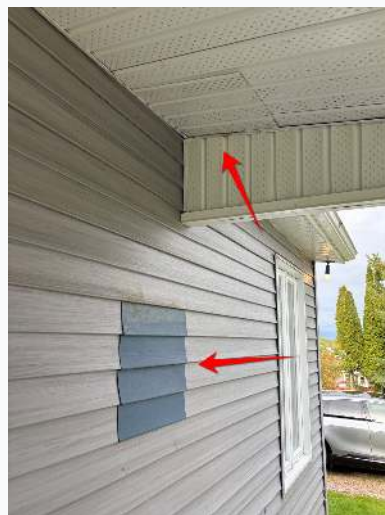
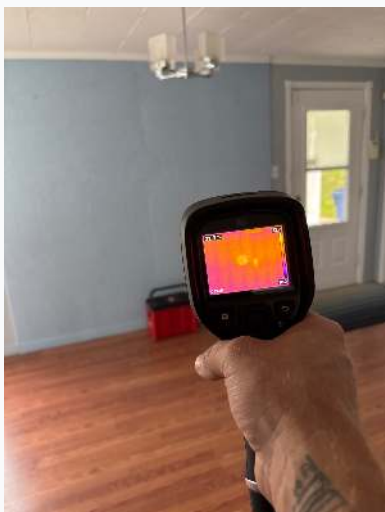
La cheminée a été observée comme étant mal condamnée, ce qui présente un risque potentiel de pertes de chaleur et infiltration d'eau. Cette condition est généralement due à des dispositifs de fermeture qui manquent d'étanchéité.

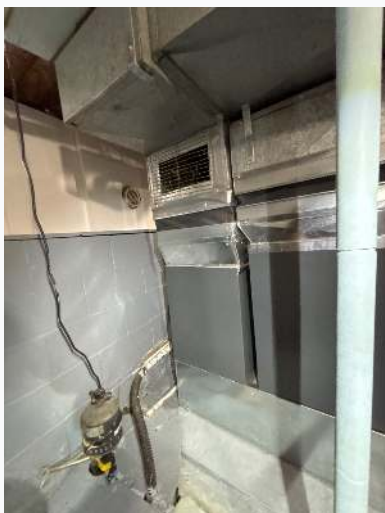
La fournaise est actuellement configurée pour prendre son air frais directement dans la salle de chauffage/ vide sanitaire, contrairement aux recommandations qui préconisent un espace ouvert. Cela peut entraîner une limitation de l'efficacité du système de chauffage, car l'air de la pièce pourrait être trop chaud ou trop humide, compromettant ainsi le bon fonctionnement de l'appareil.

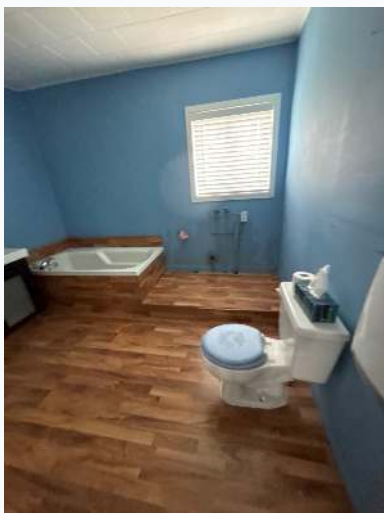
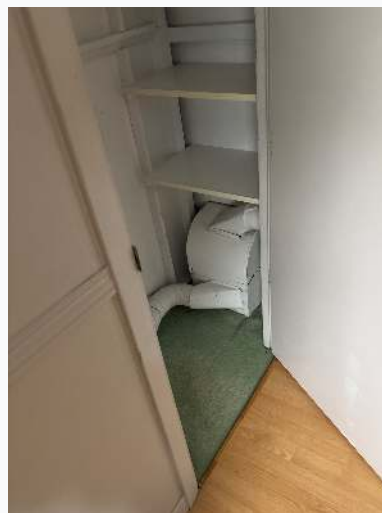
Nous avons observé que la source de chauffage dans une des pièces analysées présente une performance réduite. Deux chambres ne sont pas desservies par les registres de ventilation et la salle de bain au RDC. Cette constatation se base sur l'observation de la température ambiante comparée à d'autres sections du bâtiment, où certaines pièces ne sont pas desservies par le système central à air pulsé.

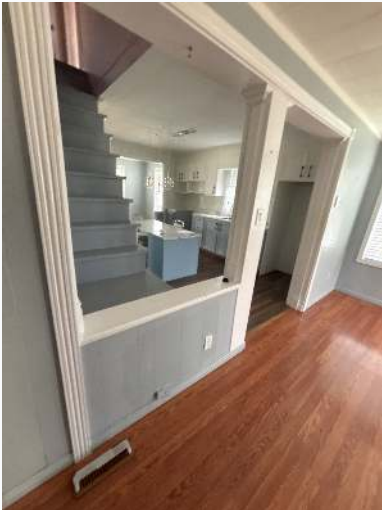
Nous avons observé dans le bâtiment une forte odeur d'humidité et de terre mouillée, indiquant un problème potentiel de gestion de l'humidité intérieure. Ces observations suscitent des inquiétudes quant à la présence d'humidité excessive qui pourrait s'accumuler derrière le revêtement intérieur des murs. L'humidité pénétrant dans le bâtiment peut provenir de l'extérieur ou être le résultat de fuites internes, contribuant à un environnement propice à la croissance de moisissures.

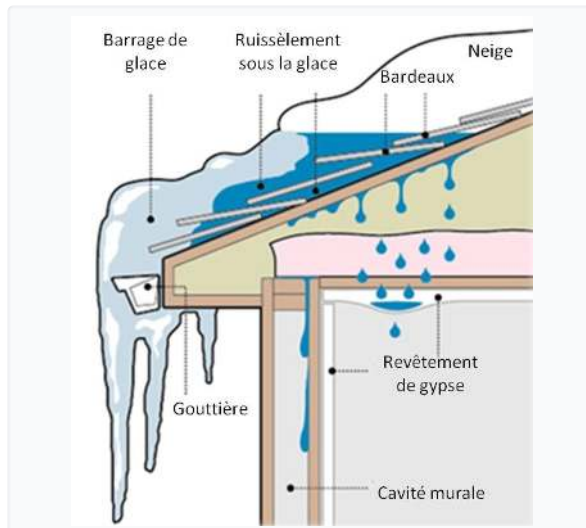
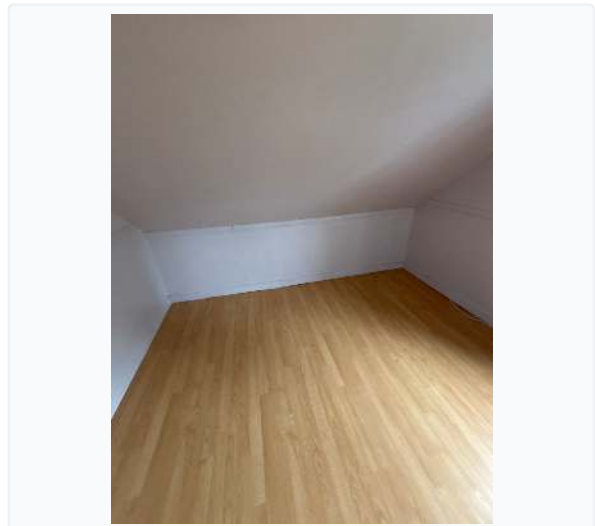
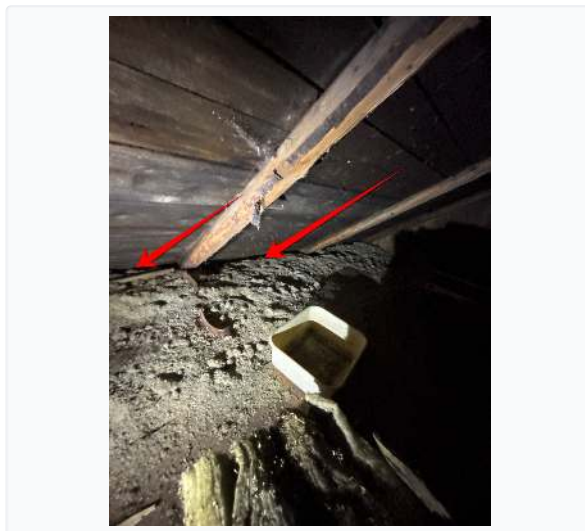
Aucun apport d'air

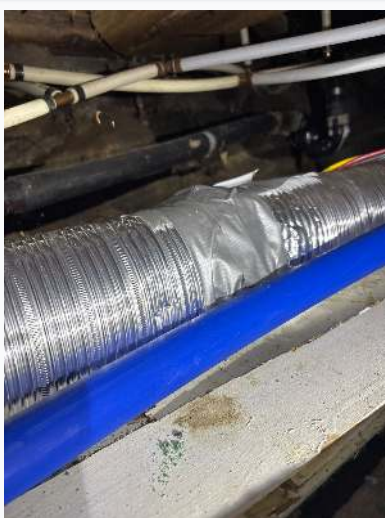
Lors de l'inspection, nous avons observé que certains conduits de ventilation étaient scellés avec un ruban adhésif non approprié. Cette pratique peut compromettre l'intégrité du système de ventilation, car ces rubans ne sont pas conçus pour résister aux conditions de chaleur, d'humidité, et de variation de température auxquelles les conduits sont exposés.

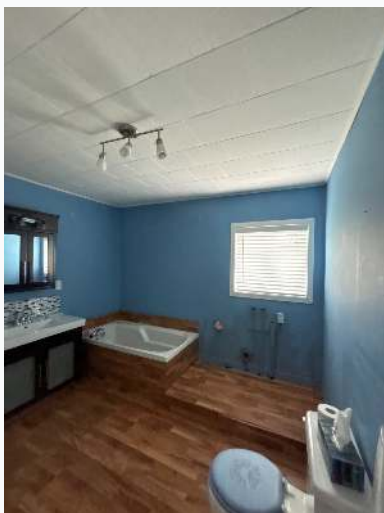
Nous avons observé l'absence de ventilateur dans la salle de bain . Ce ventilateur est essentiel pour assurer une aération appropriée et éviter l'accumulation d'humidité dans cette pièce fréquemment exposée à l'eau. La présence d'un système de ventilation adéquat est cruciale pour maintenir un environnement sain et confortable.

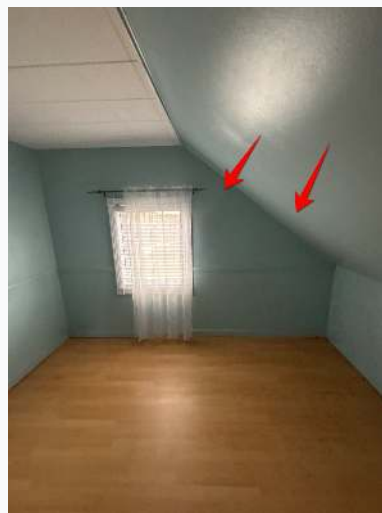
Isolant manquant haut des murs

Nous avons observé que les murs à l'étage sont mal isolés. Il est possible que de la sciure de bois ait été utilisée comme isolant dans ces murs. Ce type d'isolant peut se tasser avec le temps, réduisant ainsi son efficacité thermique. Cela peut entraîner des pertes de chaleur, des coûts énergétiques plus élevés, et des déséquilibres thermiques dans le bâtiment.

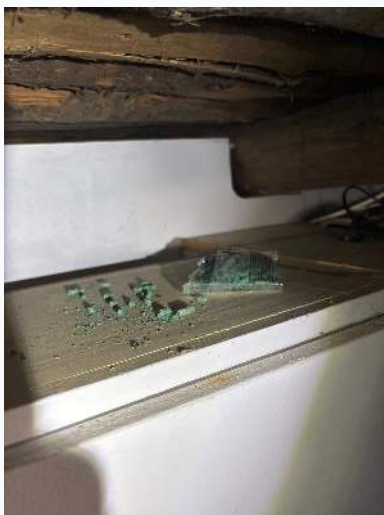
Nous avons observé la présence de pièges à souris lors de l'inspection. Cela pourrait indiquer une tentative de gestion de nuisibles dans la zone inspectée. Cette observation suggère qu'il pourrait y avoir des problèmes de parasites ou de vermines dans l'environnement concerné.

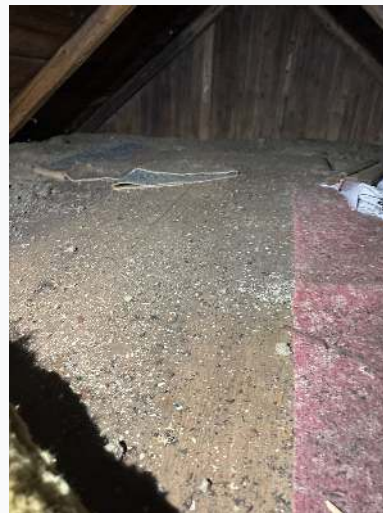
trappe d'accès

Nous avons observé la présence d'excréments de (précisez) dans (endroit). Cette situation pose un problème car les excréments peuvent indiquer une infestation parasitaire. Il est essentiel de noter que la présence de ces nuisibles peut également suggérer l'existence de voies d'accès non sécurisées dans l'habitation.
