# Rapport d'inspection préachat

Dossier : **#329**

Inspecté le : **2025-09-22**

2976 rue des Aubépines Jonquière, QC

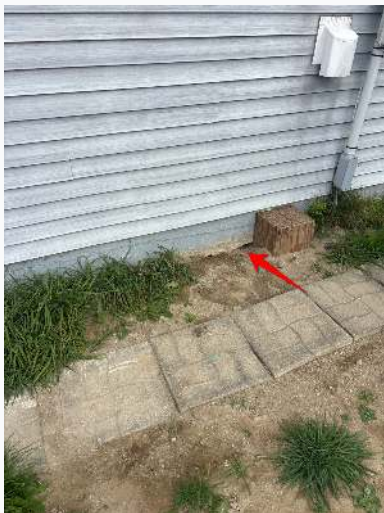
Nous avons observé la présence de plusieurs fissures sur les fondations de béton coulé.

Les fissures sur les fondations, aussi petite quelle semble être, présente un risque d'infiltration vers le bâtiment. Les fondations sont un élément structural supportant la majeure partie des charges du bâtiment et protégeant les infrastructures souterraines du l'eau.

Il est impossible en inspection préachat de déterminer la cause ou la nature d'une fissure, seule une expertise approfondie et exhaustive pourrait en établir les causes.

Il est important de prendre des mesures correctives rapidement pour réparer une fondation fissurée en plusieurs endroits afin d'éviter que la situation ne s'aggrave et de prévenir, les risques d'infiltrations d'eau à l'intérieur du bâtiment et d'autres dommages au béton.

***Nous recommandons de faire évaluer par une compagnie spécialisée les fissures présentes et ce avant l'échéance de la clause d'inspection de la promesse d'achat.***

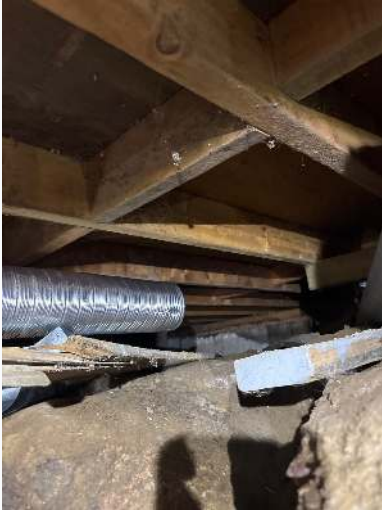
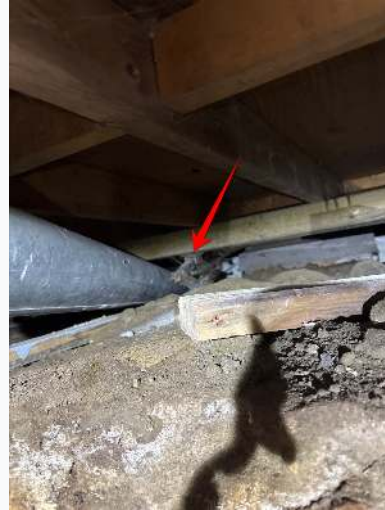
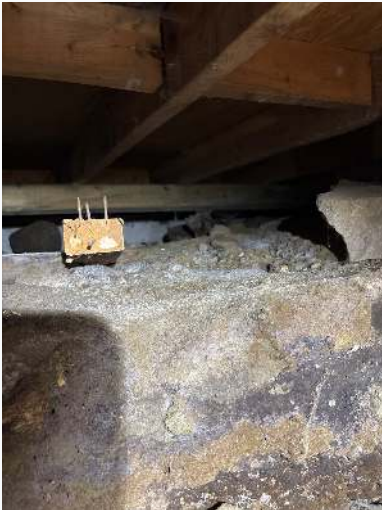
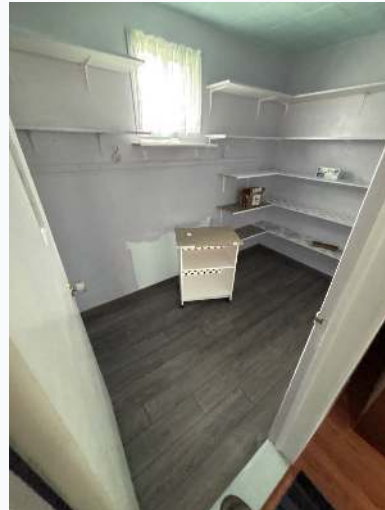
Nous avons observé une anomalie au niveau de la structure des planchers construits en 2x4 dans la portion rallonge arrière. De plus, la présence de crique temporaire à titre de colonne est problématique. Ces irrégularités signalent des problèmes sous-jacents compromettant l'intégrité et la stabilité des planchers. Il est crucial de porter une attention particulière à ces zones pour bien comprendre l'ampleur ainsi que la nature précise de l'anomalie.

Les conséquences de telles anomalies peuvent inclure une réduction de la durabilité et de la sécurité de l'ensemble du bâtiment. Si ces problèmes ne sont pas traités, ils risquent de s'aggraver avec le temps, augmentant ainsi les risques pour la sécurité des occupants et des visiteurs.

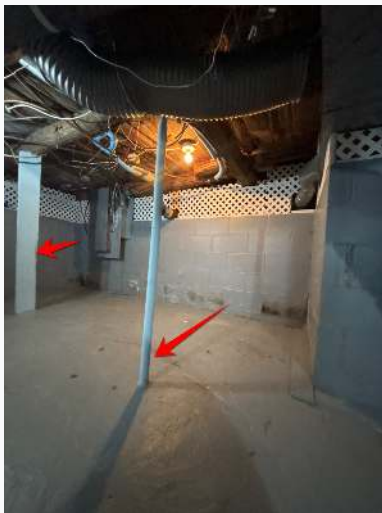
Une ou plusieurs colonnes semblent avoir été déplacées lors de l'inspection et, de plus, elles présentent une faiblesse préoccupante. Ce constat nécessite une évaluation approfondie par un ingénieur ou un entrepreneur en structure pour identifier l'incidence possible sur la stabilité et l'intégrité globale de la structure. Les colonnes servent d'éléments verticaux essentiels, assurant la distribution des charges descendantes des planchers, toits ou autres structures supérieures, en supportant ces dernières de manière continue et fiable.

Sans une intervention appropriée, les colonnes en question pourraient compromettre la sécurité du bâtiment si leur capacité à supporter les charges est insuffisante. Ce dysfonctionnement pourrait conduire à une surcharge des piliers adjacents et affecter l'équilibre structurel, augmentant ainsi le risque de défaillances locales ou globales qui menacent l'intégrité du bâtiment. Il est à noter que le plancher à l'étage était déformé.

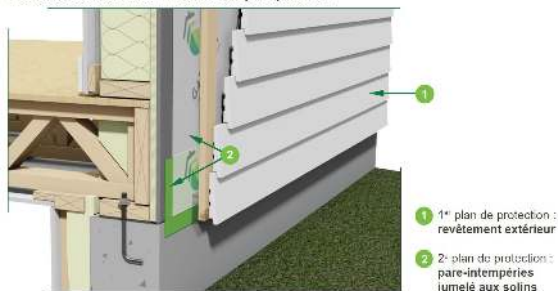
Figure 9.27.2.2. - 01.1  
Protections contre les infiltrations de précipitations

Nous constatons que lors de l'inspection du revêtement extérieur du bâtiment, l'absence de lame drainante et l'obstruction de la lame d'air située derrière le revêtement.

L'absence de circulation d'air adéquate et l'obstruction rencontrées peuvent conduire à des conséquences préoccupantes telles que l'accumulation d'humidité. Ceci favorise, à long terme, la dégradation des matériaux constitutifs des murs et peut entraîner des problèmes sérieux de moisissure ou de pourriture. Ces conditions altèrent non seulement la longévité du revêtement.

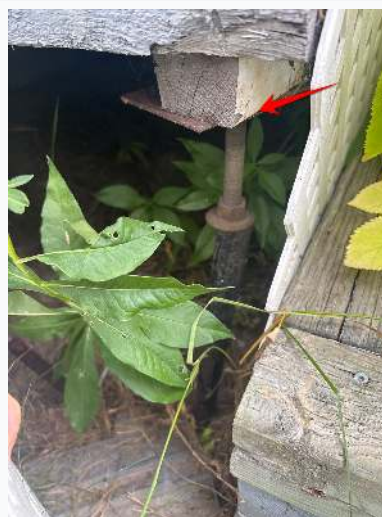
Nous avons observé que l'une des colonnes supportant la terrasse présente une inclinaison. Cette situation peut compromettre la stabilité de la terrasse et, à long terme, affecter la sécurité de la structure. Une colonne inclinée peut entraîner une répartition inégale des charges, ce qui pourrait entraîner des mouvements ou un affaissement de la terrasse.

Il est fortement recommandé de faire évaluer cette colonne par un professionnel qualifié pour déterminer l'ampleur de la déformation et les mesures correctives nécessaires. Un redressement ou un remplacement de la colonne pourrait être requis pour garantir la sécurité et la stabilité de la terrasse.

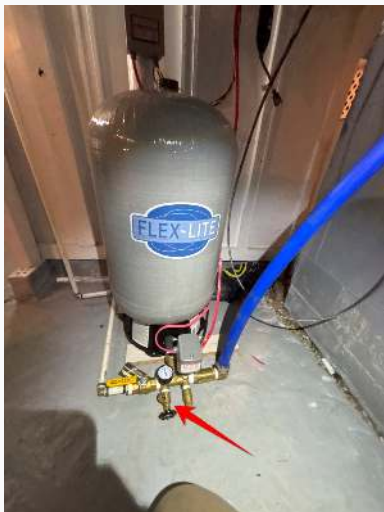
La valve de purge est installée dans une orientation incorrecte, ce qui limite son efficacité et son utilisation. Une orientation correcte de la valve de purge est essentielle pour permettre un fonctionnement optimal lors de la maintenance et pour garantir un écoulement efficace des fluides à purger. Sans correction, cette situation pourrait entraîner des difficultés lors des opérations de maintenance et potentiellement compromettre l'efficacité du système.

Si la valve de purge n'est pas correctement orientée cette situation peut augmenter le risque de défaillances mécaniques et potentiellement provoquer des dommages aux équipements adjacents.

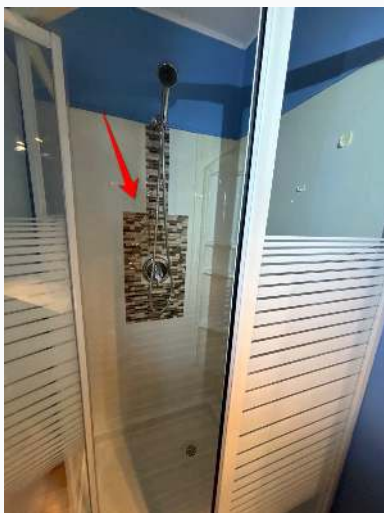
ouverture non étanche

Nous avons observé que les composantes de la douche sont endommagées. Cette situation nécessite une attention particulière pour éviter d'aggraver le problème. Il est crucial d'examiner ces dommages afin de déterminer s'ils peuvent influencer sur la fonctionnalité globale de la douche. Une gommette a été installé pour protéger la composante.

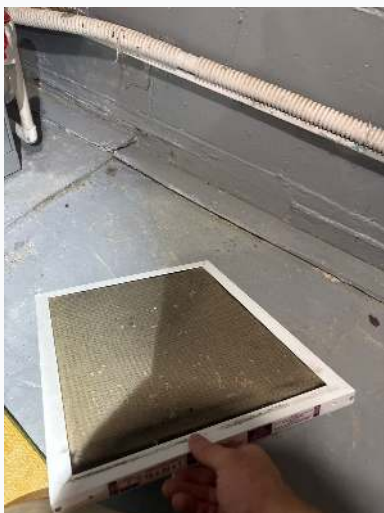
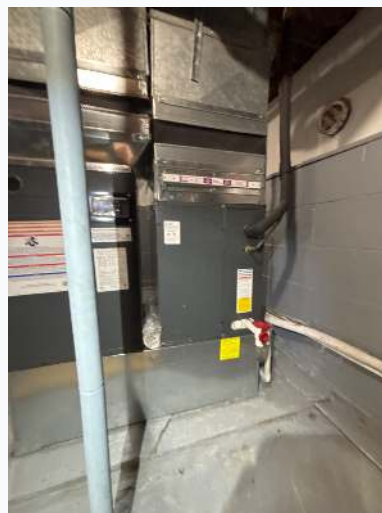
Nous avons constaté que le filtre à air du système de chauffage à air pulsé était sale.

Le filtre joue un rôle crucial en assurant la qualité de l'air qui circule dans la fournaise et en nettoyant celle-ci avant qu'elle ne soit redistribuée à l'intérieur du bâtiment.

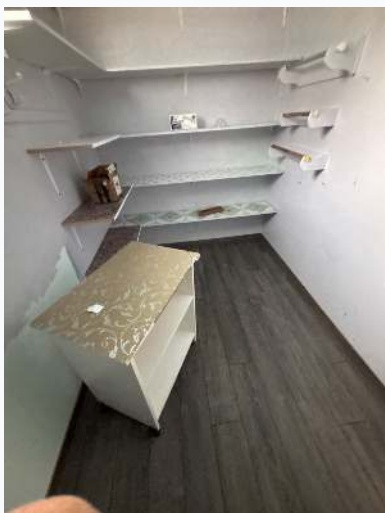
Nous avons constaté qu'une pièce n'est pas équipée d'un système de chauffage permanent.

Cette absence de chauffage permanent rendra les lieux inconfortables pendant les périodes hivernales et pourrait entraîner une augmentation des frais de chauffage.

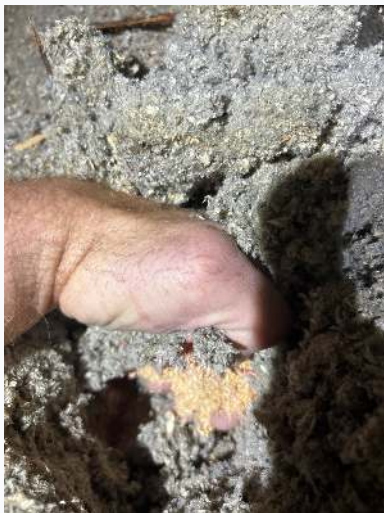
Nous avons observé que l'isolant du vide sous-toit est composé de sciure de bois recouvert d'isolant celulose, un matériau utilisé à l'époque de la construction.

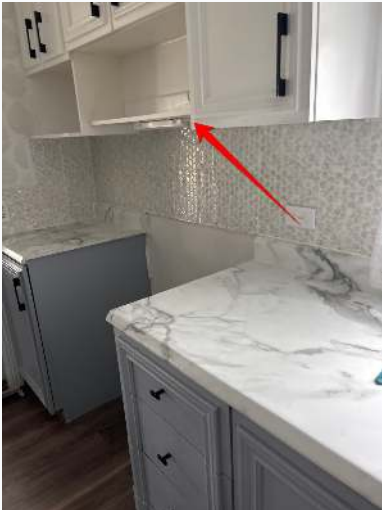
L'absence de hotte de cuisine constitue un problème notable qui a été identifié lors de notre inspection. Une hotte de cuisine, couplée à un système de ventilation adéquat, joue un rôle crucial dans l'extraction des odeurs, des vapeurs de cuisson et de l'air vicié de l'espace de la cuisine. L'absence de ce dispositif peut entraîner l'accumulation de vapeurs de cuisine et de particules de graisse, ce qui pourrait affecter la qualité de l'air intérieur et également déposer des résidus gras sur les surfaces environnantes.

L'absence d'une hotte aspirante ou de tout système d'extraction d'air dans la cuisine peut entraîner une détérioration de la qualité de l'air intérieur.

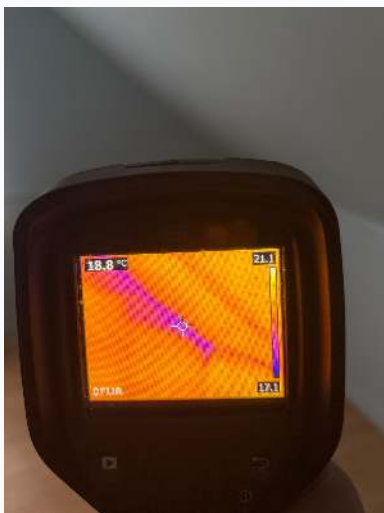
Isolant manquant haut des murs

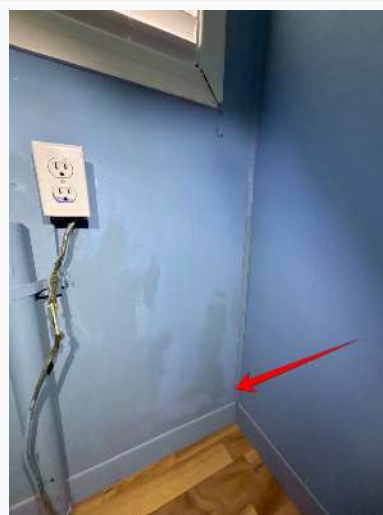
Salle de bain

Nous avons observé une anomalie thermique au niveau d'un mur extérieur au rez de chaussé lors de notre inspection thermographique. Cette situation peut indiquer une variation inhabituelle de température qui nécessite une attention particulière.

Nous recommandons d'effectuer les démarches nécessaires afin de vous assurer que ces anomalies ne présentent pas un risque présent ou futur pour l'immeuble. Seul le retrait des finitions dans ces secteurs peut permettre d'identifier la cause exacte de ces anomalies thermiques.
